# 福島第一原子力発電所事故の概要と教訓

## 1. 福島第一原子力発電所事故の進展

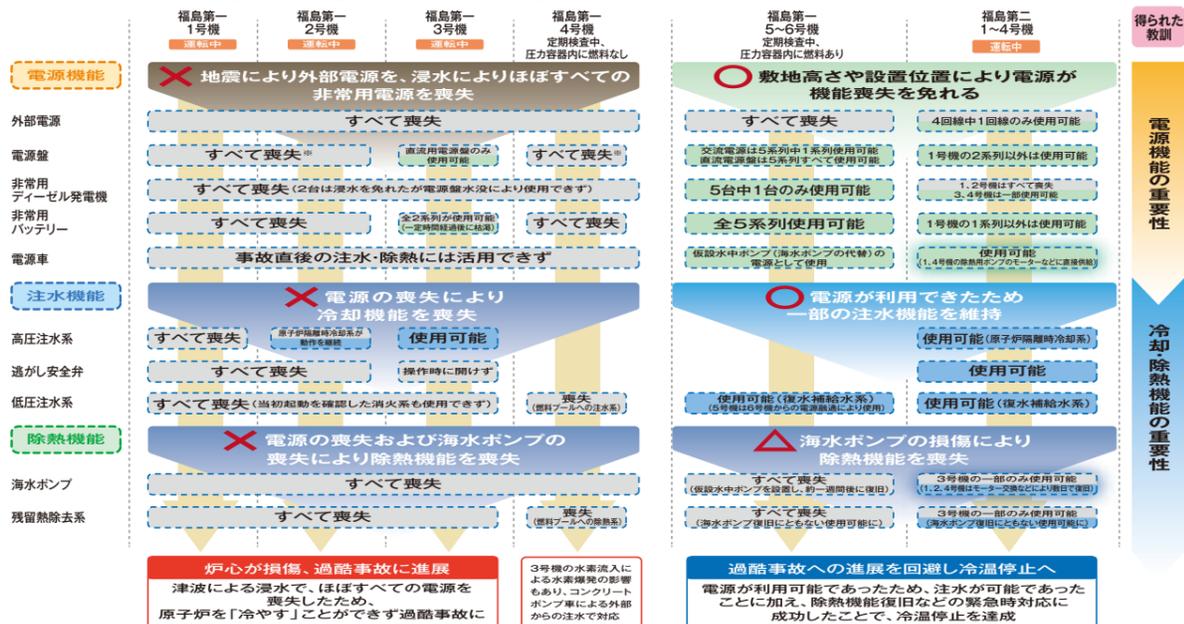
## 福島第一、第二原子力発電所の設備被害状況の比較

地震によって受電設備の損傷や送電鉄塔の倒壊が起り、外部からの送電が受けられなくなりました。さらに、その後の津波の襲来が大きな被害をもたらしました。想定される津波の最高水位を6.1mとしていましたが、これを大幅に超える約13m(浸水高は約15m)の大津波が発生し、原子炉建屋やタービン建屋が浸水しました。これによって多くの電源盤が浸水してしまいました。また、1～5号

機では、非常用ディーゼル発電機が停止し、全交流電源を失いました。そのうち1、2、4号機では、直流電源までも津波により、失われました。

全交流電源を失ったことにより、交流電源を用いる冷却機能も動かなくなりました。さらに、直流電源も喪失して、原子炉を冷やす機能は順次喪失してしまいました。また、冷却用の海水ポンプも冠水し、原子炉内部の熱を海水へ逃がす除熱機能が失われました。こうして「冷やす」機能が喪失してしまいました。

した。海水ポンプが津波によって被害を受けたため、1、2、4号機の除熱機能が失われました。一時は、原子炉格納容器内の圧力が徐々に上昇し、「格納容器ベント」の準備が進められましたが、発電所所員が人力で海水ポンプのモーターを交換し、総延長9kmのケーブルをほぼ1日で仮設することで除熱機能が復旧し、格納容器ベントは行わず、全号機が「冷温停止状態」を達成しました。
