# 福島第一原子力発電所事故の概要と教訓

## 1. 福島第一原子力発電所事故の進展

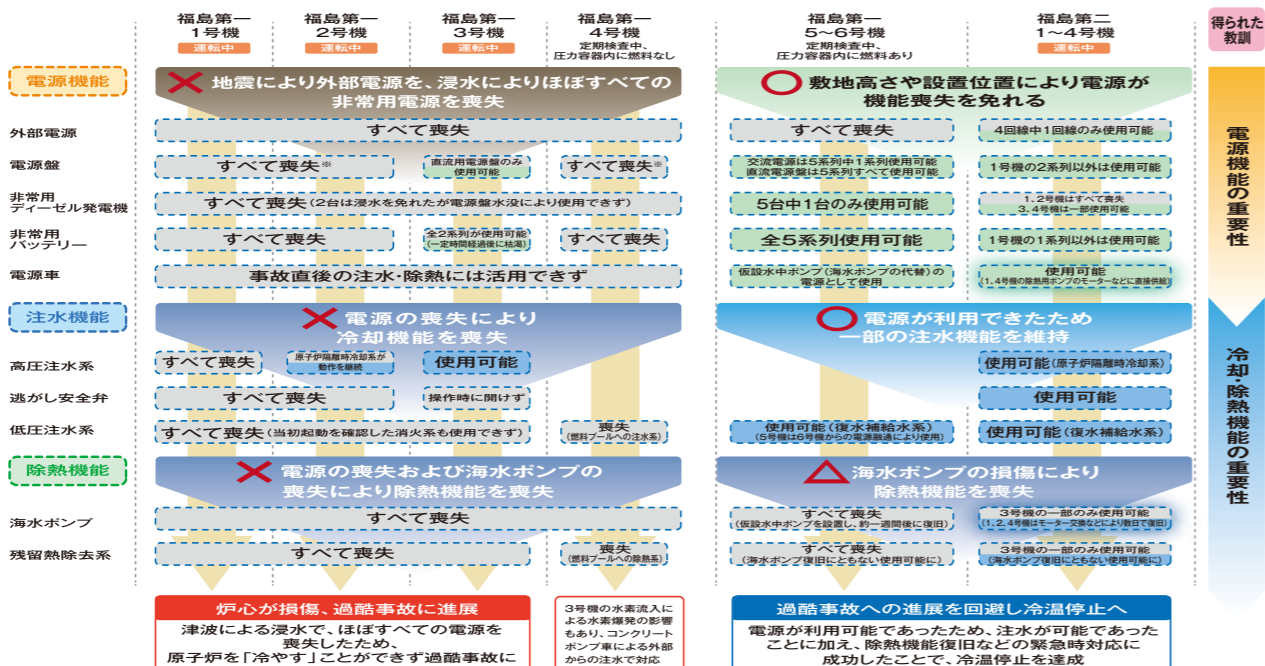
## 福島第一、第二原子力発電所の設備被害状況の比較

地震によって受電設備の損傷や送電鉄塔の倒壊が起り、外部からの送電が受けられなくなりました。さらに、その後の津波の襲来が大きな被害をもたらしました。想定される津波の最高水位を6.1mとしていましたが、これを大幅に超える約13m(浸水高は約15m)の大津波が発生し、原子炉建屋やタービン建屋が浸水しました。これによって多くの電源盤が浸水してしまいました。また、1～5号

機では、非常用ディーゼル発電機が停止し、全交流電源を失いました。そのうち1、2、4号機では、直流電源までも津波により、失われました。

全交流電源を失ったことにより、交流電源を用いる冷却機能も動かなくなりました。さらに、直流電源も喪失して、原子炉を冷やす機能は順次喪失してしまいました。また、冷却用の海水ポンプも冠水し、原子炉内部の熱を海水へ逃がす除熱機能が失われました。こうして「冷やす」機能が喪失してしまいました。
