# 原子力発電所の廃止措置と解体廃棄物

# 福島第一原子力発電所事故の概要と教訓

# 廃炉への取り組み～中長期ロードマップ、燃料デブリ～

# 廃炉への取り組み～汚染水対策、処理水の取り扱い～

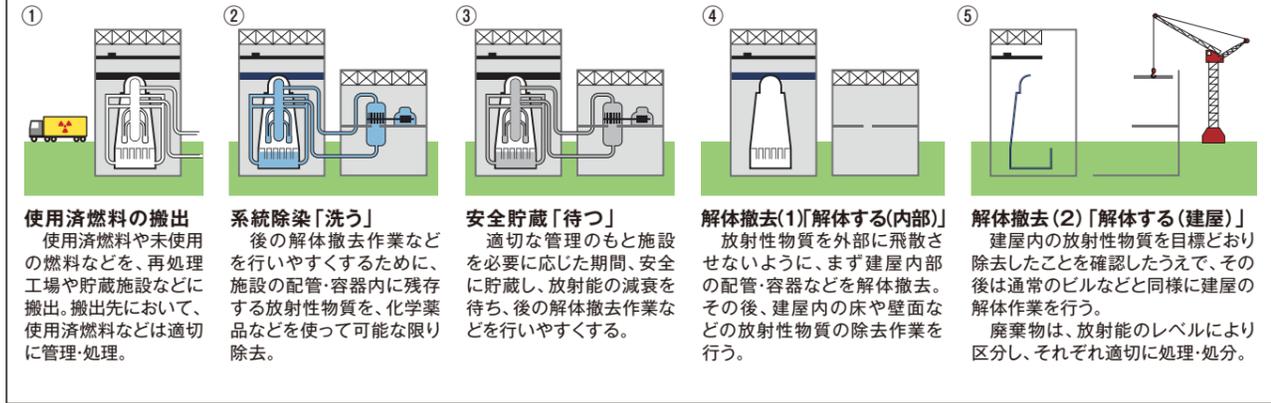
#### ●廃止措置の標準工程※:沸騰水型原子炉(BWR)の例

運転期間を終えた原子力発電所は、まず使用済燃料を取り出し、化学薬品などを使って、配管や原子炉圧力

容器に付着している放射性物質を除去します。その後、5～10年ほど、放射能が弱まるのを待ち、建屋内部の配管や容器などを解体・撤去します。建屋内部の放射性物質を除去したうえで、通常のビルなどと同様に建屋の解体工事を行います。跡地は、引き続き発電所用地として有効利用する予定です。

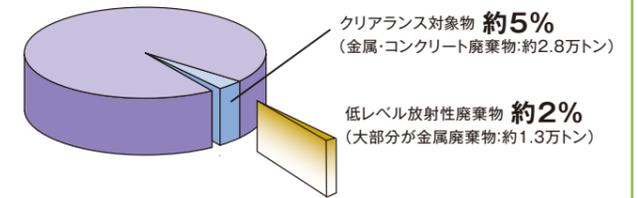
### 廃止措置にともなって発生する廃棄物の量と種類

110万kW級の沸騰水型原子炉(BWR)の場合、発生する廃棄物の総量は約53.6万トン

放射性廃棄物でない廃棄物 **約93%**  
(大部分がコンクリート廃棄物:約49.5万トン)

110万kW級の原子力発電所(BWR)の場合、解体・撤去を行うと、約53.6万トンの解体廃棄物が発生します。このうち約93%(約49.5万トン)は、放射性廃棄物ではなく、ビルの解体と同様のコンクリートや鋼材などです。

また、約5%(約2.8万トン)は、放射能レベルがとても低く、放射性廃棄物として扱う必要のない、クリアランス対象物といわれるものです。これらは、道路路盤材や鉄筋などにリサイクルすることができます。

残りの約2%(約1.3万トン)が、放射性廃棄物です。

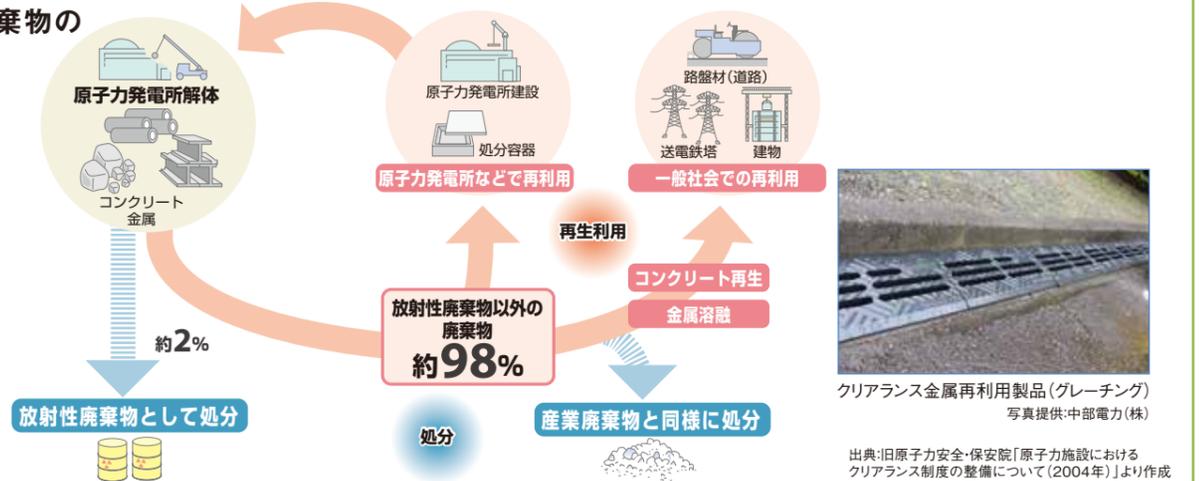
### 解体廃棄物の再利用

原子力発電所の解体廃棄物のうち、放射性廃棄物については専用の処分場で処分していきます。それ以外の約98%の廃棄物は、埋設用材や道路路盤材、鉄筋、遮へい材などに再利用することが可能です。

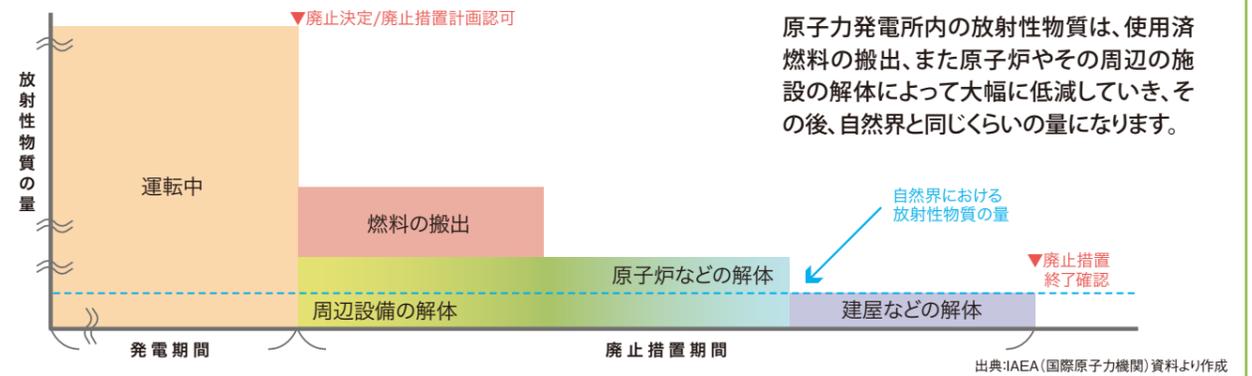
### 廃止措置にともなう放射性物質の量の低減

原子力発電所内の放射性物質は、使用済燃料の搬出、また原子炉やその周辺の施設の解体によって大幅に低減していき、その後、自然界と同じくらいの量になります。

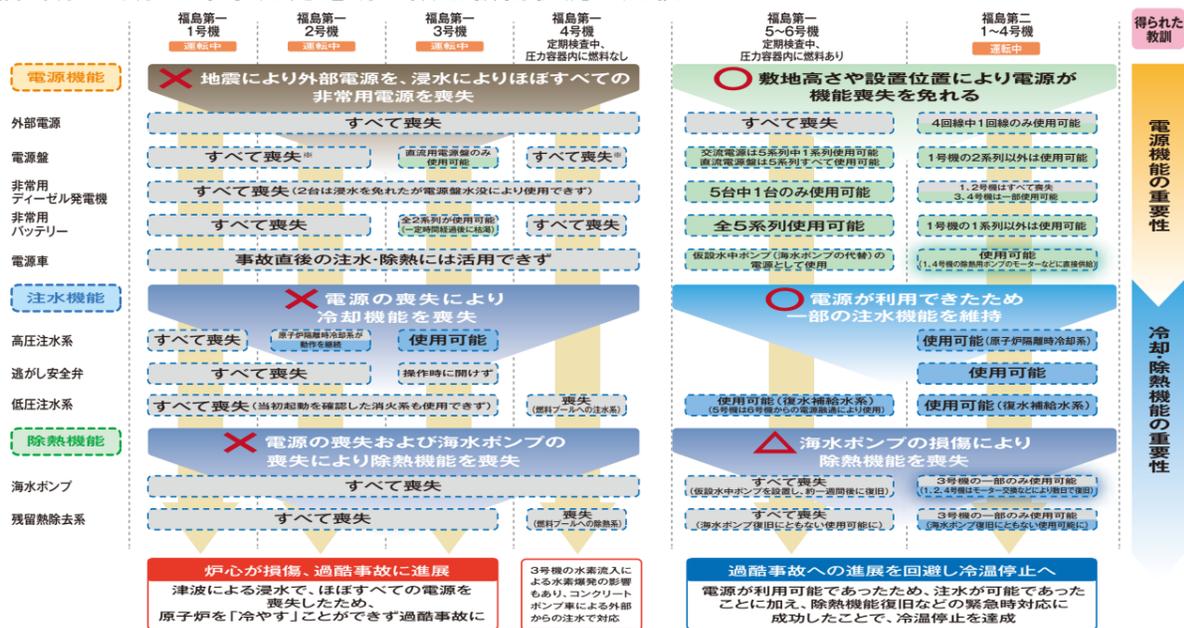
## 福島第一、第二原子力発電所の設備被害状況の比較

地震によって受電設備の損傷や送電鉄塔の倒壊が起り、外部からの送電が受けられなくなりました。さらに、その後の津波の襲来が大きな被害をもたらしました。想定される津波の最高水位を6.1mとしていましたが、これを大幅に超える約13m(浸水高は約15m)の大津波が発生し、原子炉建屋やタービン建屋が浸水しました。これによって多くの電源盤が浸水してしまいました。また、1～5号

機では、非常用ディーゼル発電機が停止し、全交流電源を失いました。そのうち1、2、4号機では、直流電源までも津波により、失われました。

全交流電源を失ったことにより、交流電源を用いる冷却機能も動かなくなりました。さらに、直流電源も喪失して、原子炉を冷やす機能は順次喪失してしまいました。また、冷却用の海水ポンプも冠水し、原子炉内部の熱を海水へ逃がす除熱機能が失われました。こうして「冷やす」機能が喪失してしまいました。

した。海水ポンプが津波によって被害を受けたため、1、2、4号機の除熱機能が失われました。一時は、原子炉格納容器内の圧力が徐々に上昇し、「格納容器ベント」の準備が進められましたが、発電所所員が人力で海水ポンプのモーターを交換し、総延長9kmのケーブルをほぼ1日で仮設することで除熱機能が復旧し、格納容器ベントは行わず、全号機が「冷温停止状態」を達成しました。

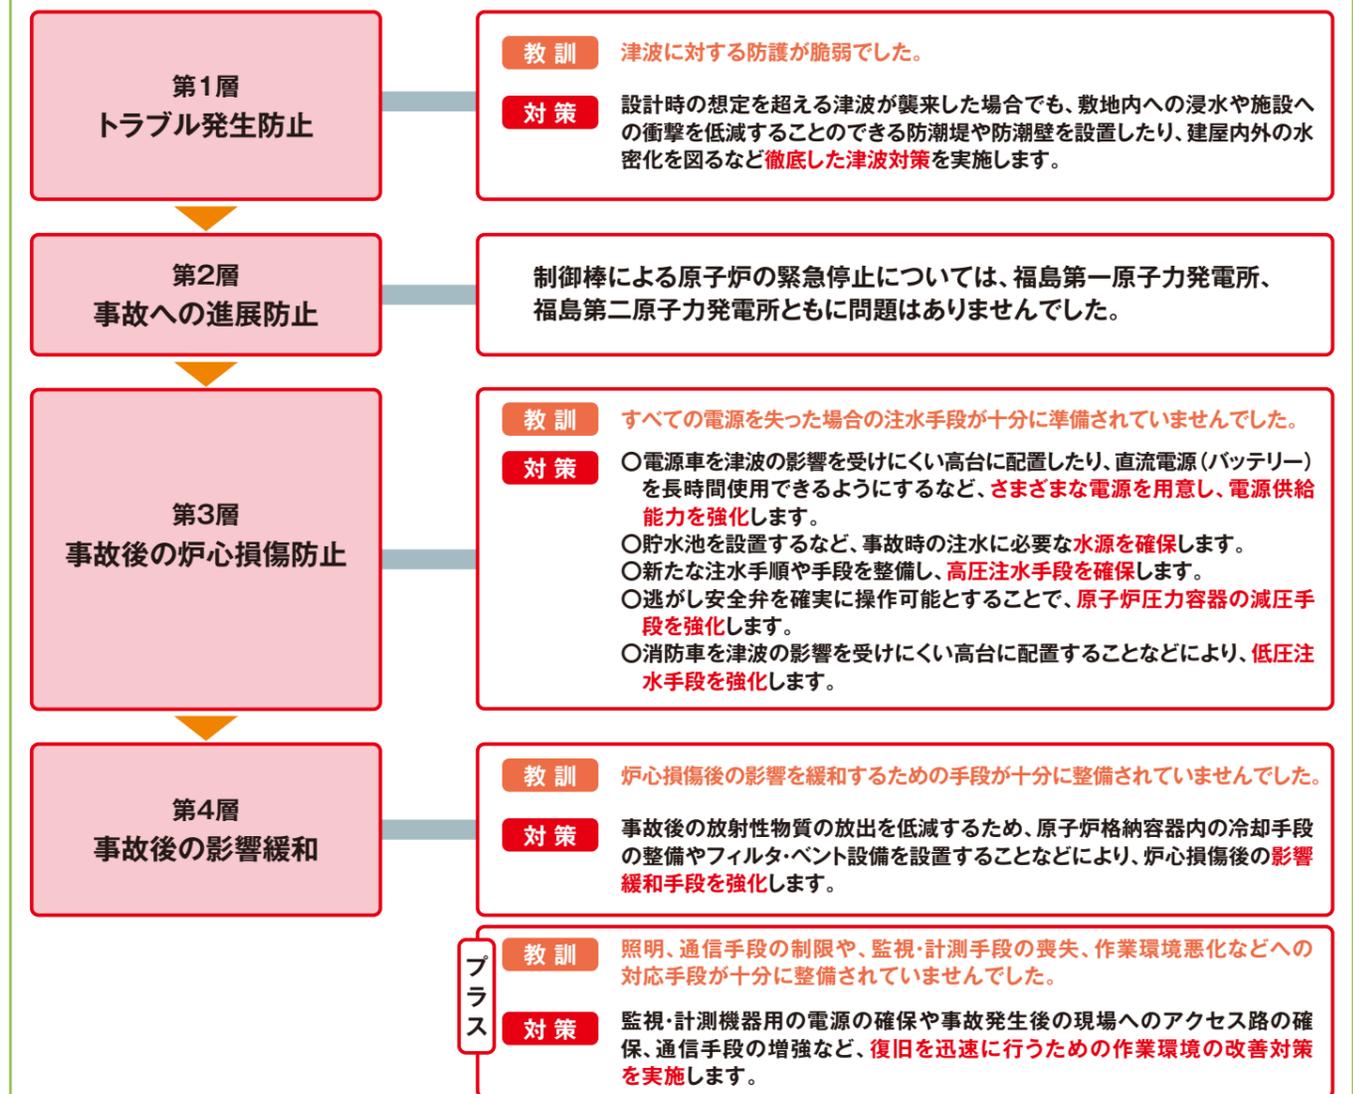
## 福島第一原子力発電所の事故から得られた教訓と対応

※原子力発電所における深層防護の考え方  
深層防護とは、守りや備えを何層にもするという考え方です。原子力発電所では、この深層防護を安全確保の基本としています。上の図に示すように、第1層としてトラブルの発生防止のための対策を講じますが、仮にトラブルが発生しても事故に進展させない、事故に進展したとしても炉心損傷させないというように、前段の対策は失敗するという考え方のもとに後段での対策を講じています。

福島第一原子力発電所の事故の教訓を生かし、どのような事態が起きても再び過酷事故に至ることのないよう、深層防護という考え方にに基づき安全対策を強化・推進するとしています。こうした事故の検証を通じて得られた教訓が、新規基準に反映されています。

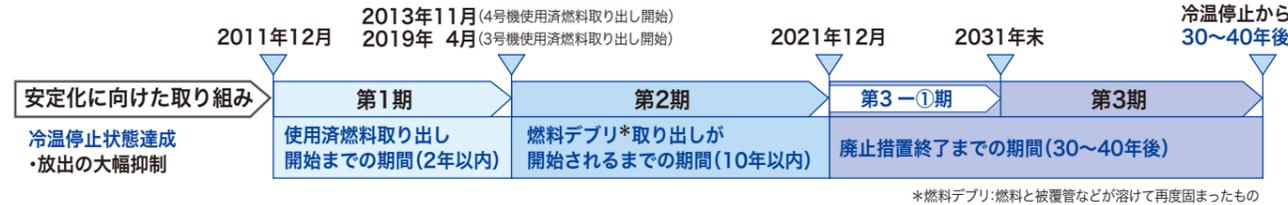
## 中長期ロードマップの目標工程

- 汚染水発生量を150m<sup>3</sup>/日程度に抑制…………… 2020年内達成
- 汚染水発生量を100m<sup>3</sup>/日程度に抑制…………… 2025年内
- 建屋内滞留水処理完了…………… 2020年内達成\*

- 1～6号機燃料取り出しの完了…………… 2031年内
- 1号機大型カバーの設置完了…………… 2023年度頃
- 1号機燃料取り出しの開始…………… 2027年度～2028年度
- 2号機燃料取り出しの開始…………… 2024年度～2026年度

- 処理・処分の方策とその安全性に関する技術的な見通し…………… 2021年度頃
- ガレキなどの屋外一時保管解消…………… 2028年度内

- 初号機の燃料デブリ取り出しの開始…………… 2021年内\*
- (2号機から着手。段階的に取り出し規模を拡大)

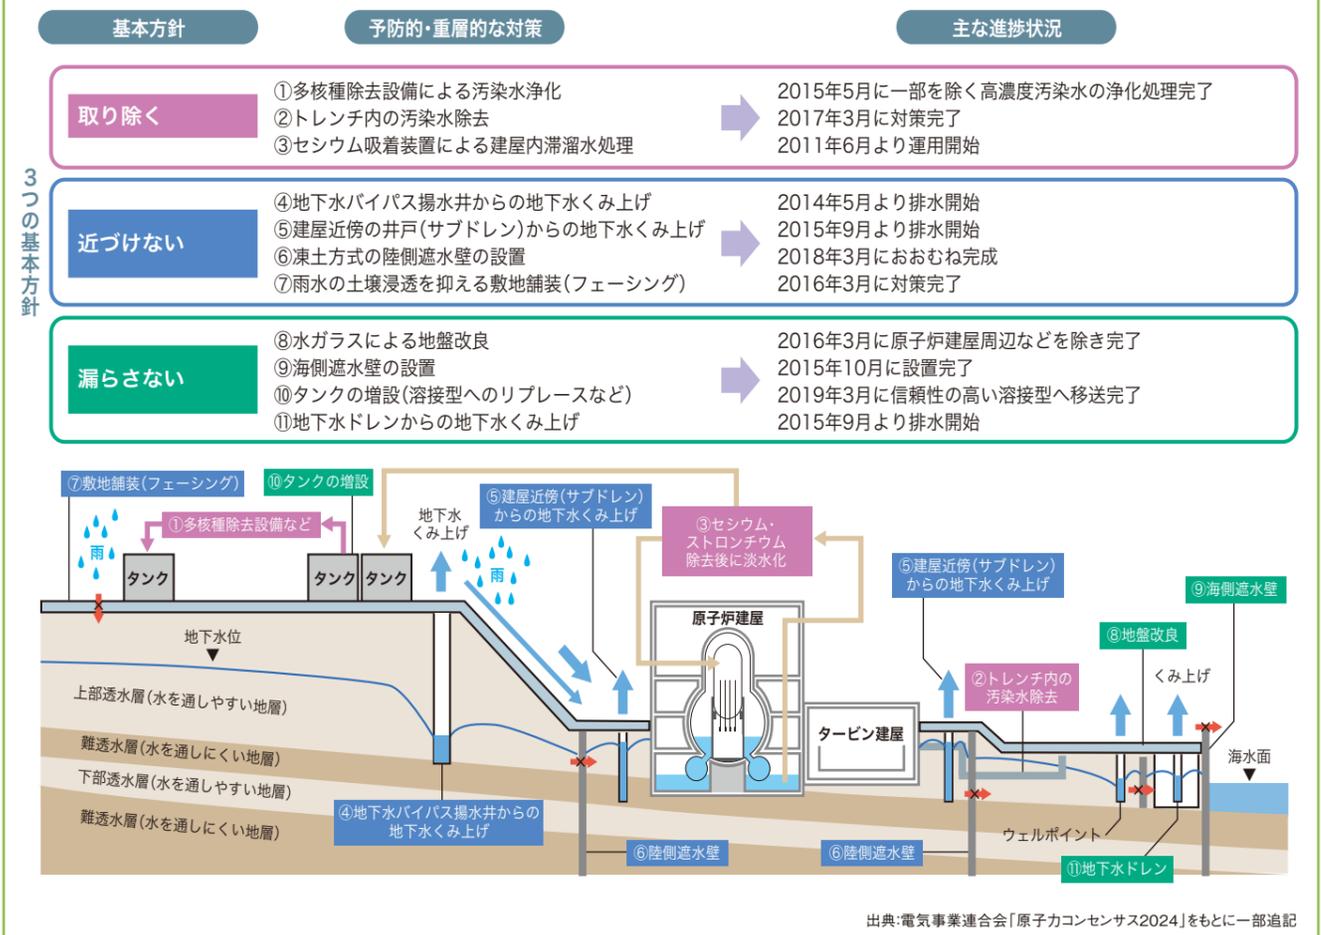
### 福島第一原子力発電所の汚染水対策

山側から海側へ流れている地下水や破損した建屋から流入する雨水などが原子炉建屋へ流れ込んでいます。その流入した水が燃料デブリに接触し建屋内に溜まっている高濃度の放射性物質を含む水と混ざることによって汚染水が新たに発生しています。

汚染水対策は、汚染源を「取り除く」、汚染源に水を「近づけない」、汚染水を「漏らさない」という三つの基本方針に沿って、地下水を安定的に制御するための重層的な対策が進められています。

「取り除く」については、高濃度汚染水の浄化処理が2015年5月に完了し、高濃度汚染水によるリスクが低減されました。「近づけない」については、原子炉建屋へ流入する雨水や地下水による汚染水の発生量が約470m<sup>3</sup>/日(2014年度平均)から約80m<sup>3</sup>/日(2023年度平均)まで減少しました。「漏らさない」については、発電所港湾内の海水中の放射性物質(セシウム)濃度が事故

汚染水に含まれる放射性物質によるリスクを低減させるため、浄化処理を行っています。まず、セシウム吸着装置で汚染水に含まれる放射性物質の大部分を占めるセシウムを取り除きます。次に、淡水化装置で塩分を分離させます。この塩分を分離した淡水側の水は、燃料デブリを冷やす水として原子炉内に注水し再利用しています。一方、淡水化装置で分離した塩水側の水は多核種除去設備(ALPS)で浄化処理することによって、トリチウム以外の大部分の放射性核種を取り除いています。

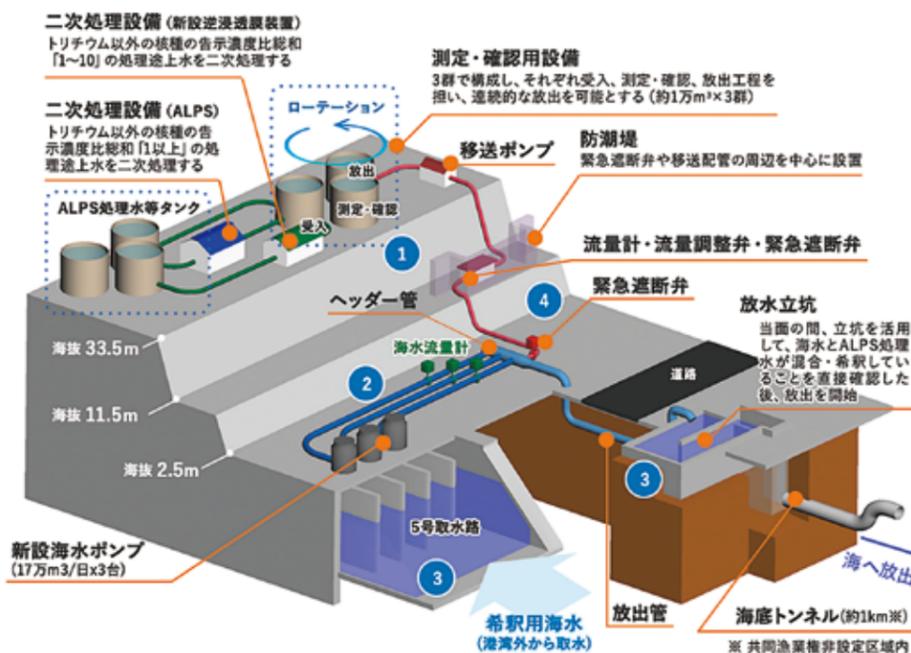
### ALPS処理水の海洋放出の設備の全体像

- 測定・確認用設備**  
ALPS処理水に含まれるトリチウム、62核種、炭素14を希釈放出前に測定(第三者機関による測定を含む)し、62核種および炭素14が環境への放出に関する規制基準値を確実に下回るまで浄化されていることを確認する。
  - 希釈設備**  
海水希釈後のトリチウム濃度が1,500ベクレル/リットル未満となるよう、100倍以上の海水で十分に希釈する。なお、年間トリチウム放出量は22兆ベクレルを下回ることを確認する。  
・海水希釈後のトリチウム濃度は、ALPS処理水の流量と希釈する海水の流量をリアルタイムに監視し、両方の割合で希釈後の水が1,500ベクレル/リットルを下回ることを確認する。  
・海水希釈後のALPS処理水について、放出中毎日サンプリングし、そのトリチウム濃度が1,500ベクレル/リットルを確実に下回っていることを確認し、速やかに公表する。  
・当面の間は海洋放出前の混合・希釈の状態で放水立坑を活用して直接確認した後、放出を開始する。  
\*告示濃度限度(60,000ベクレル/リットル)の40分の1であり、WHO飲料水基準(10,000ベクレル/リットル)の7分の1程度
  - 取水・放水設備**  
取水設備については、港湾内の放射性物質の影響を避けるため、港湾外からの取水とする。放水設備については、放出した水が取水した海水に再循環することを抑制するため海底トンネル(約1km)を経由して放出する。
  - 異常時の措置**  
希釈用の海水ポンプが停止した場合は、緊急遮断弁を速やかに閉じて放出を停止する。また、海域モニタリングで異常値が確認された場合も、一旦放出を停止する。  
・緊急遮断弁は、津波対策の観点から防潮堤内に1台、放出量最小化の観点から希釈海水と混合する手前に1台、計2台を設置し、多重性を備える。
- ※ 共同漁業権非設定区域内

ALPS処理水に含まれる「トリチウム」は、政府方針で示された上限値を下回るよう大量の海水で希釈したうえで放出しており、放出後の海域モニタリングによるトリチウムの濃度は、世界保健機関(WHO)が示す飲料水の基準値を大幅に下回る、安全なレベルとなっています。放出後の放射性物質の

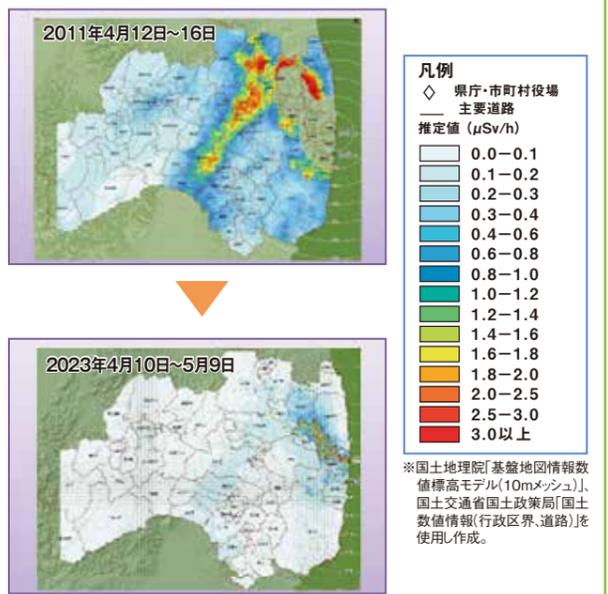
### 福島県内の空間放射線量の推移

このように除染が進み、福島県の空間線量率は2011年4月時点に比べて大幅に低下しています。
