廃炉への取り組み～中長期ロードマップ、燃料デブリ～

1. 廃炉への取り組み

2. 燃料デブリの取り出し

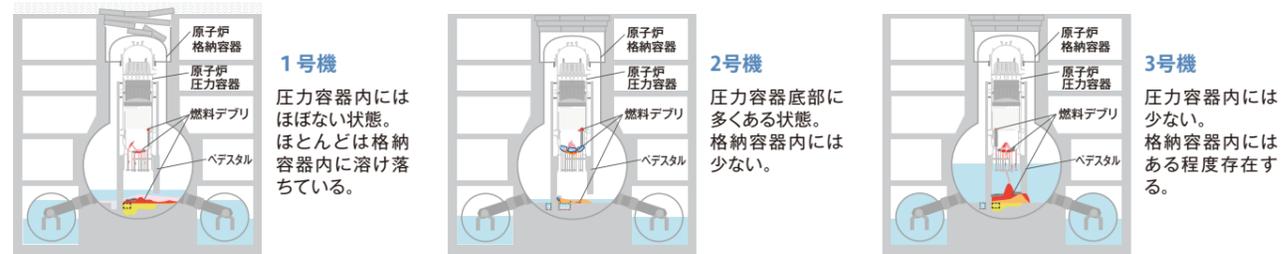
各号機の炉心・格納容器内の燃料デブリ分布の推定

1～3号機の原子炉格納容器内には、燃料と燃料を覆っていた金属の被覆管などが溶け、冷えて固まった「燃料デブリ」があります。原子炉格納容器内は、放射線量がとても高いため、内部に入って長時間の作業を行うことが難しい状況です。そこで、ロボットなどを活用して原子炉建屋内の除染や原子炉格納容器の破損状況の確認、燃料デブリの状態の調査が進められています。
